"CINE-TEATRO LILLA"

Progetto di spazio funzionale: intervento di recupero architettonico, messa a norma, sostenibilità ambientale, abbattimento barriere architettoniche dell'antico cine-teatro Lilla

ANTE OPERAM
INDICAZIONE DELLE PRINCIPALI CRITICITÀ

TAV
03

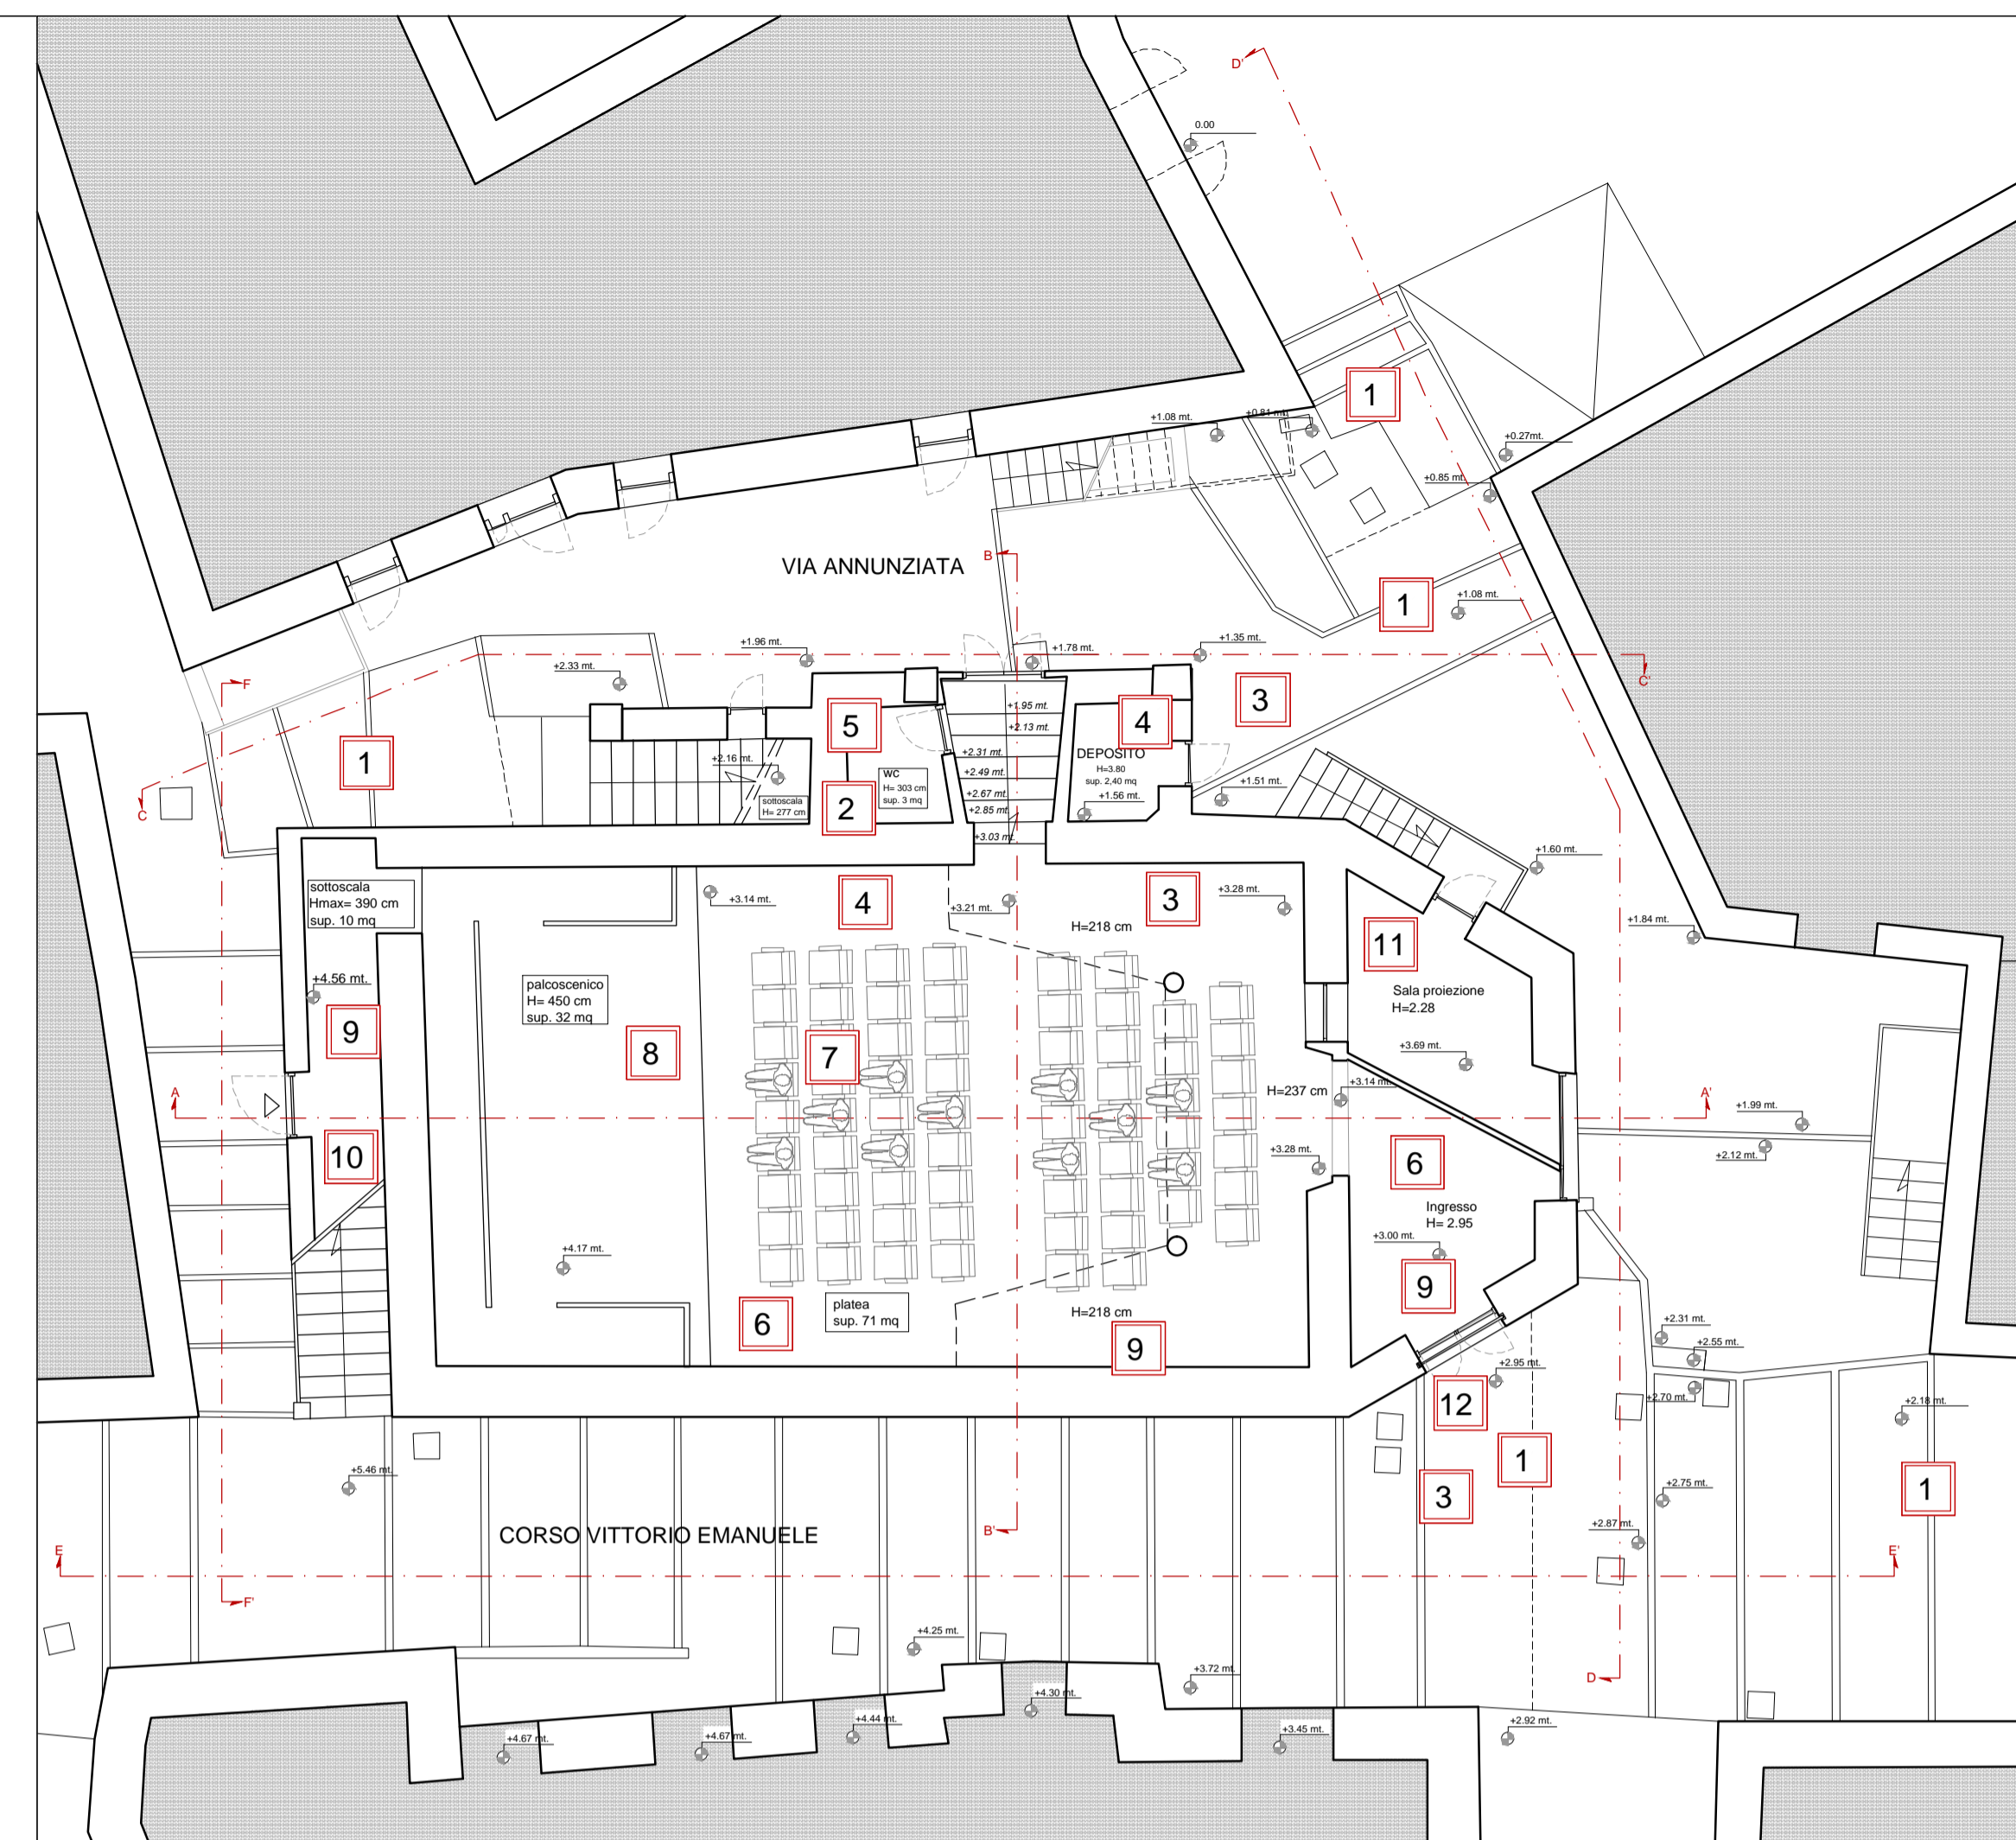
PLANIMETRIA PIANO TERRA scala 1:100

- 1 ASSENZA DI UN PERCORSO DI ACCESSO ALLA STRUTTURA PRATICABILE DAI DIVERSAMENTE ABILI
- 2 BAGNO IN CATTIVO STATO MANUTENTIVO E NON ACCESSIBILE AI DIVERSAMENTE ABILI - UBICATO IN POSIZIONE TALE DA RENDERNE L'UTILIZZO DIFFICILTOSO ANCHE PER NORMODOTATI

- 3 COMPLETA ASSENZA DI IDONEI PERCORSI CHE SUPERINO LE BARRIERE ARCHITETTONICHE PRESENTI E RENDANO LA STRUTTURA ACCESSIBILE AI DIVERSAMENTE ABILI
- 4 ASSENZA DI ADEGUATO LOCALE PER RISERVA IDRICA ED ALLOGGIAMENTO IMPIANTO DI SOLLEVAMENTO, OLTRE CHE DI IDONEO SISTEMA ANTINCENDIO

- 5 CALDAIA UBICATA ALL'INTERNO DEL BAGNO ESISTENTE E QUINDI IN POSIZIONE NON IDONEA PER UN CORRETTO UTILIZZO E MANUTENZIONE
- 6 PAVIMENTAZIONE ESISTENTE IN MATERIALE POLIVINILICO DETERIORATA IN PIÙ PARTI E NON IDONEA A GARANTIRE UN CORRETTO COMPORTAMENTO DI RESISTENZA AL FUOCO IN CASO DI INCENDIO

- 7 POLTRONCINE ESISTENTI IN CATTIVO STATO DI CONSERVAZIONE, POSIZIONATE IN MANIERA NON CORRETTA E DEL TUTTO INADEGUATE ALLA NORMATIVA ANTINCENDIO SUL COMPORTAMENTO DEI MATERIALI SOTTO L'AZIONE DEL FUOCO

- 8 STRUTTURE DI SCENA FISSE E PALCOSCENICO CHE NECESSITANO DI INTERVENTI DI ADEGUAMENTO E MANUTENZIONE ED INTEGRAZIONE DELLE DOTAZIONI TECNICHE
- 9 ASSENZA DI ADEGUATE VIE DI FUGA CHE PERMETTANO L'USCITA IN SICUREZZA DALLA STRUTTURA IN CASO DI INCENDIO

- 10 RETROPALCO IN COMPLETO STATO DI ABBANDONO, CON PRESENZA DI INTONACI DISTACCATI E PAVIMENTAZIONI LESIONATE IN PIÙ PARTI, IMPIANTISTICA DI BASE INADEGUATA

- 11 ASSENZA DI UN LOCALE BIGLIETTERIA E SALA DI CONTROLLO
- 12 PORTE DELLE USCITE DI EMERGENZA PRESENTI NON A NORMA E PRIVE DI SISTEMI ANTIPANICO FUNZIONANTI CHE NE CONSENTANO UN UTILIZZO IN SICUREZZA IN CASO DI PERICOLO

- 13 PAVIMENTAZIONE ESISTENTE NON ADEGUATA ALLE NORME DI SICUREZZA E ANTINCENDIO ED IN CATTIVO STATO DI CONSERVAZIONE CON ELEMENTI DISTACCATI E/O COMPLETAMENTE ASSENTI

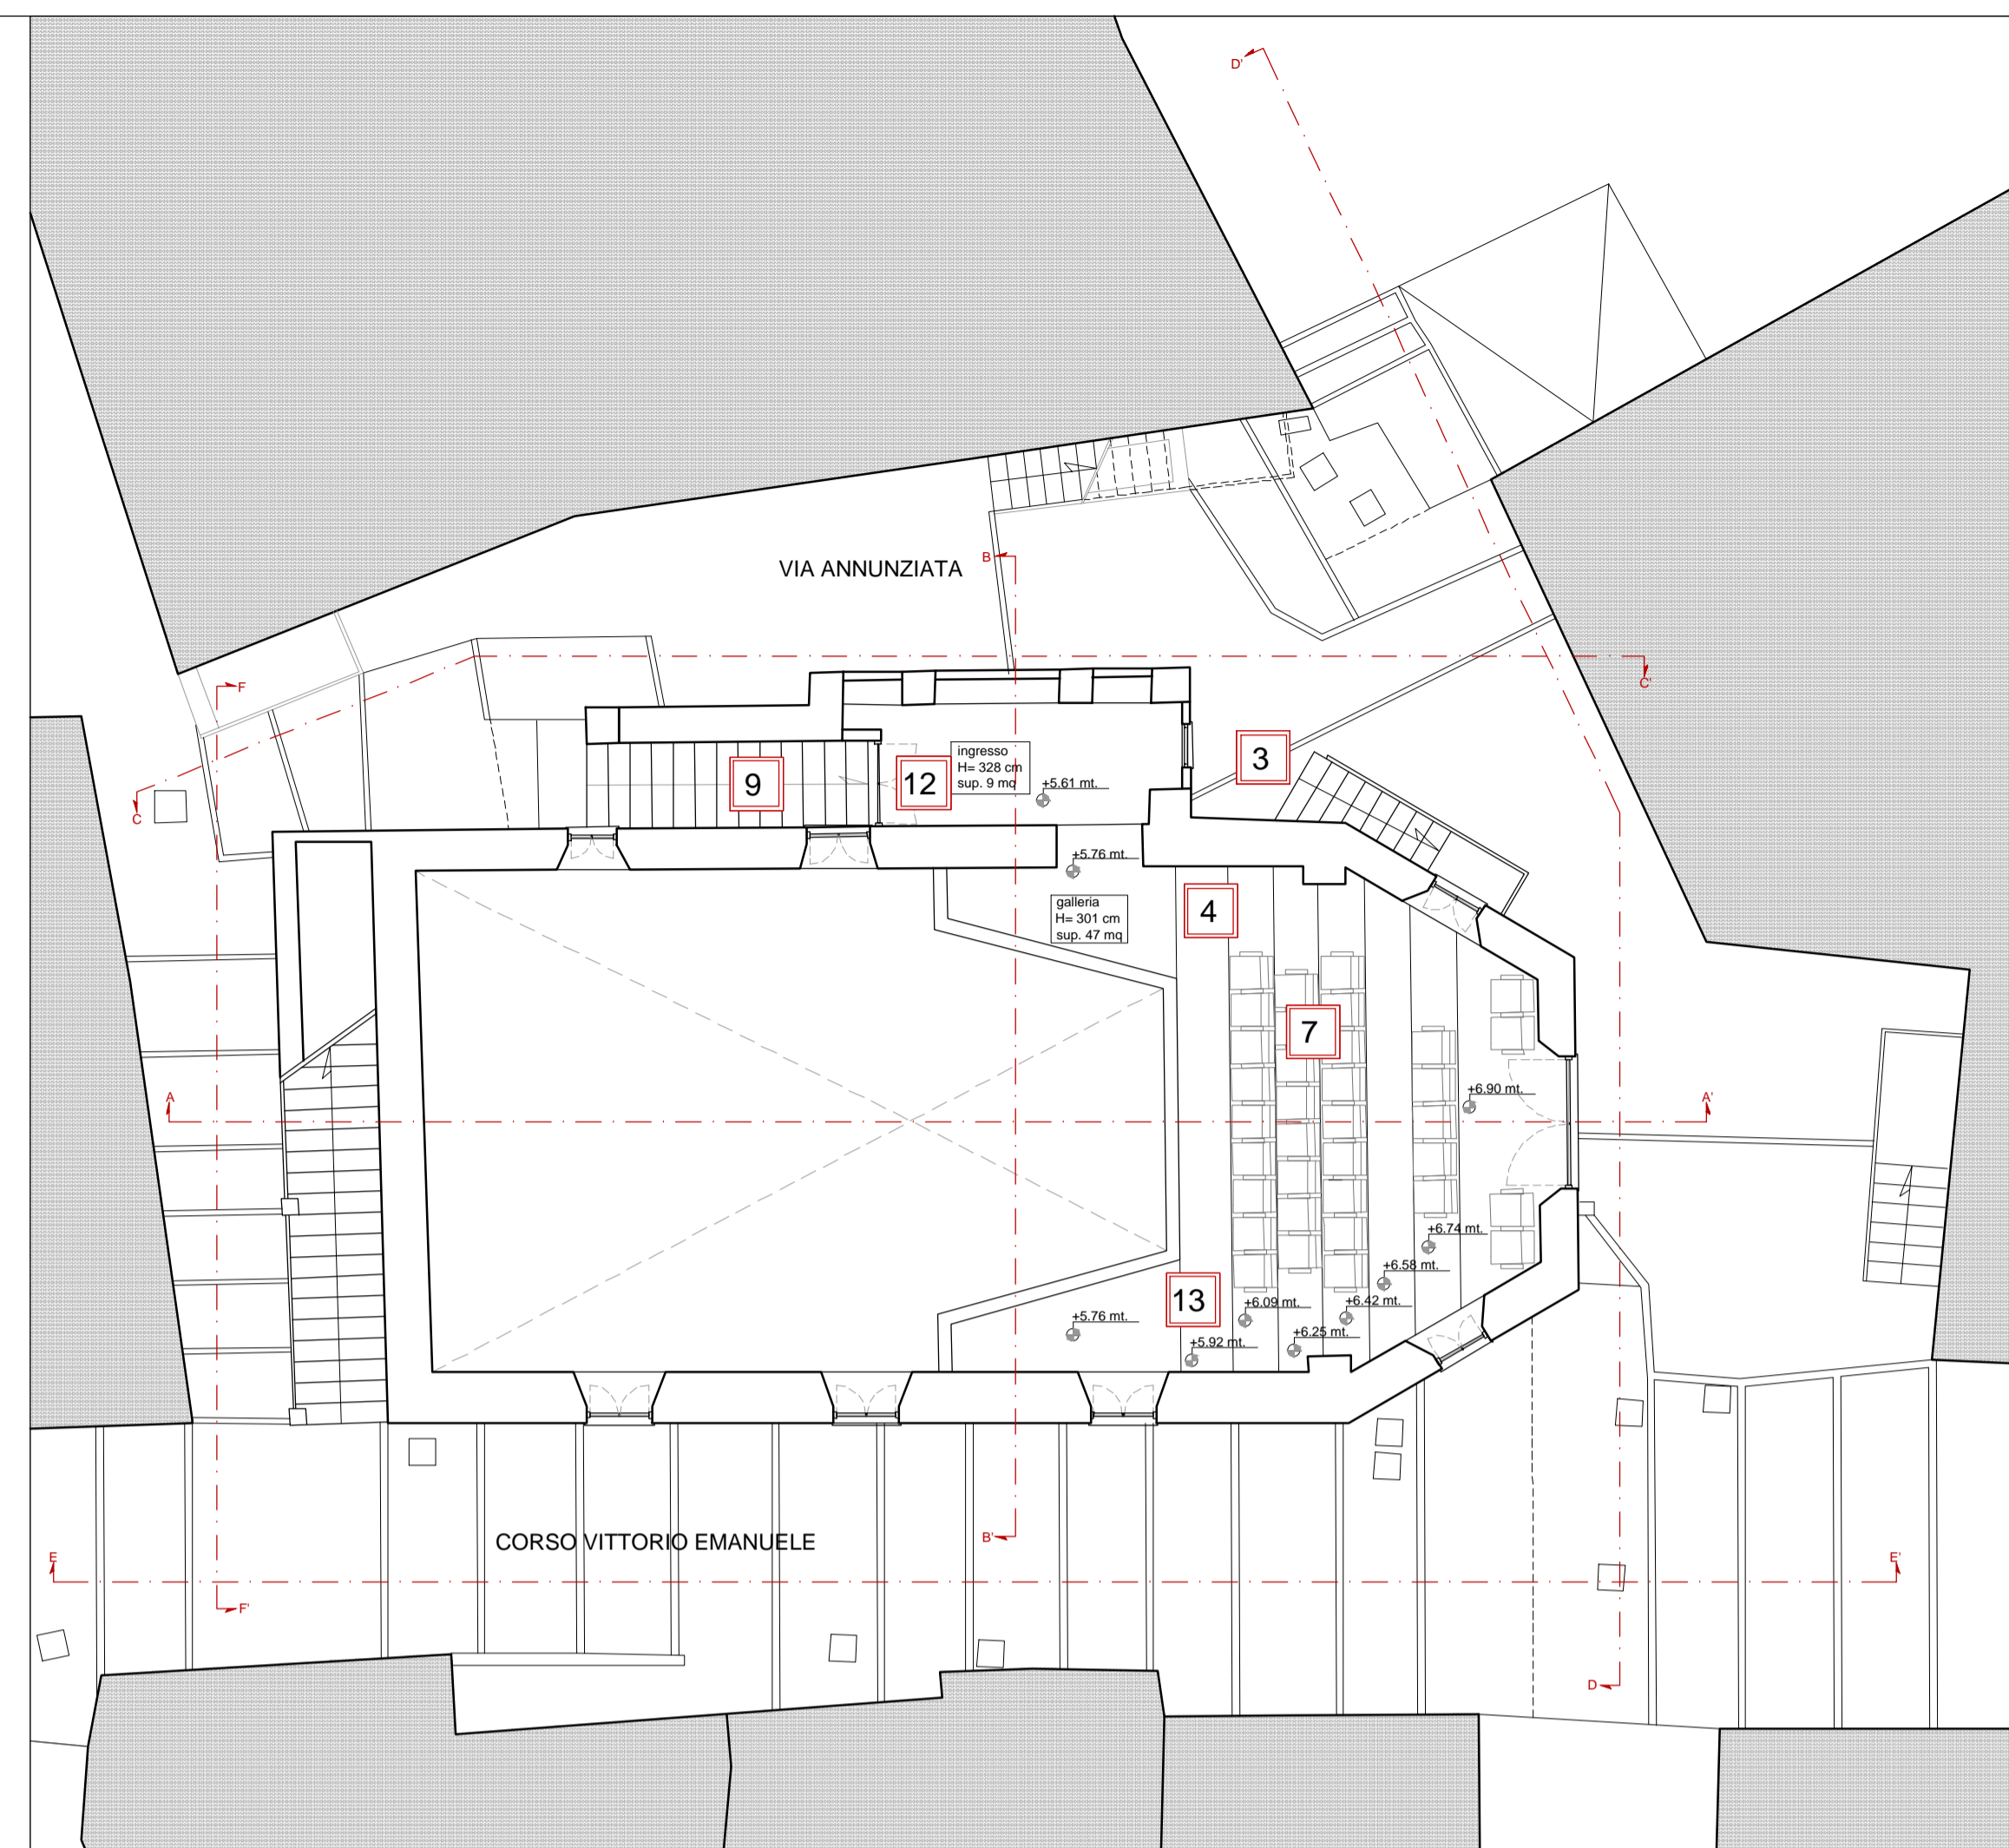
PLANIMETRIA PIANO PRIMO scala 1:100

- 15 INFISSI IN LEGNO ESISTENTI PRIVI DI ADEGUATE VETRATURE DI SICUREZZA ED IN CATTIVO STATO DI CONSERVAZIONE GENERALE E SCURI IN LEGNO IN PIÙ PARTI DANNEGGIATE

- 16 INTONACI INTERNI ED ESTERNI AMMALORATI IN PIÙ PARTI, INTERESSATI DA FENOMENI DI DISTACCO TOTALE O PARZIALE CHE NON GARANTISCONO UN CORRETTO USO DEGLI AMBIENTI IN TOTALE SICUREZZA

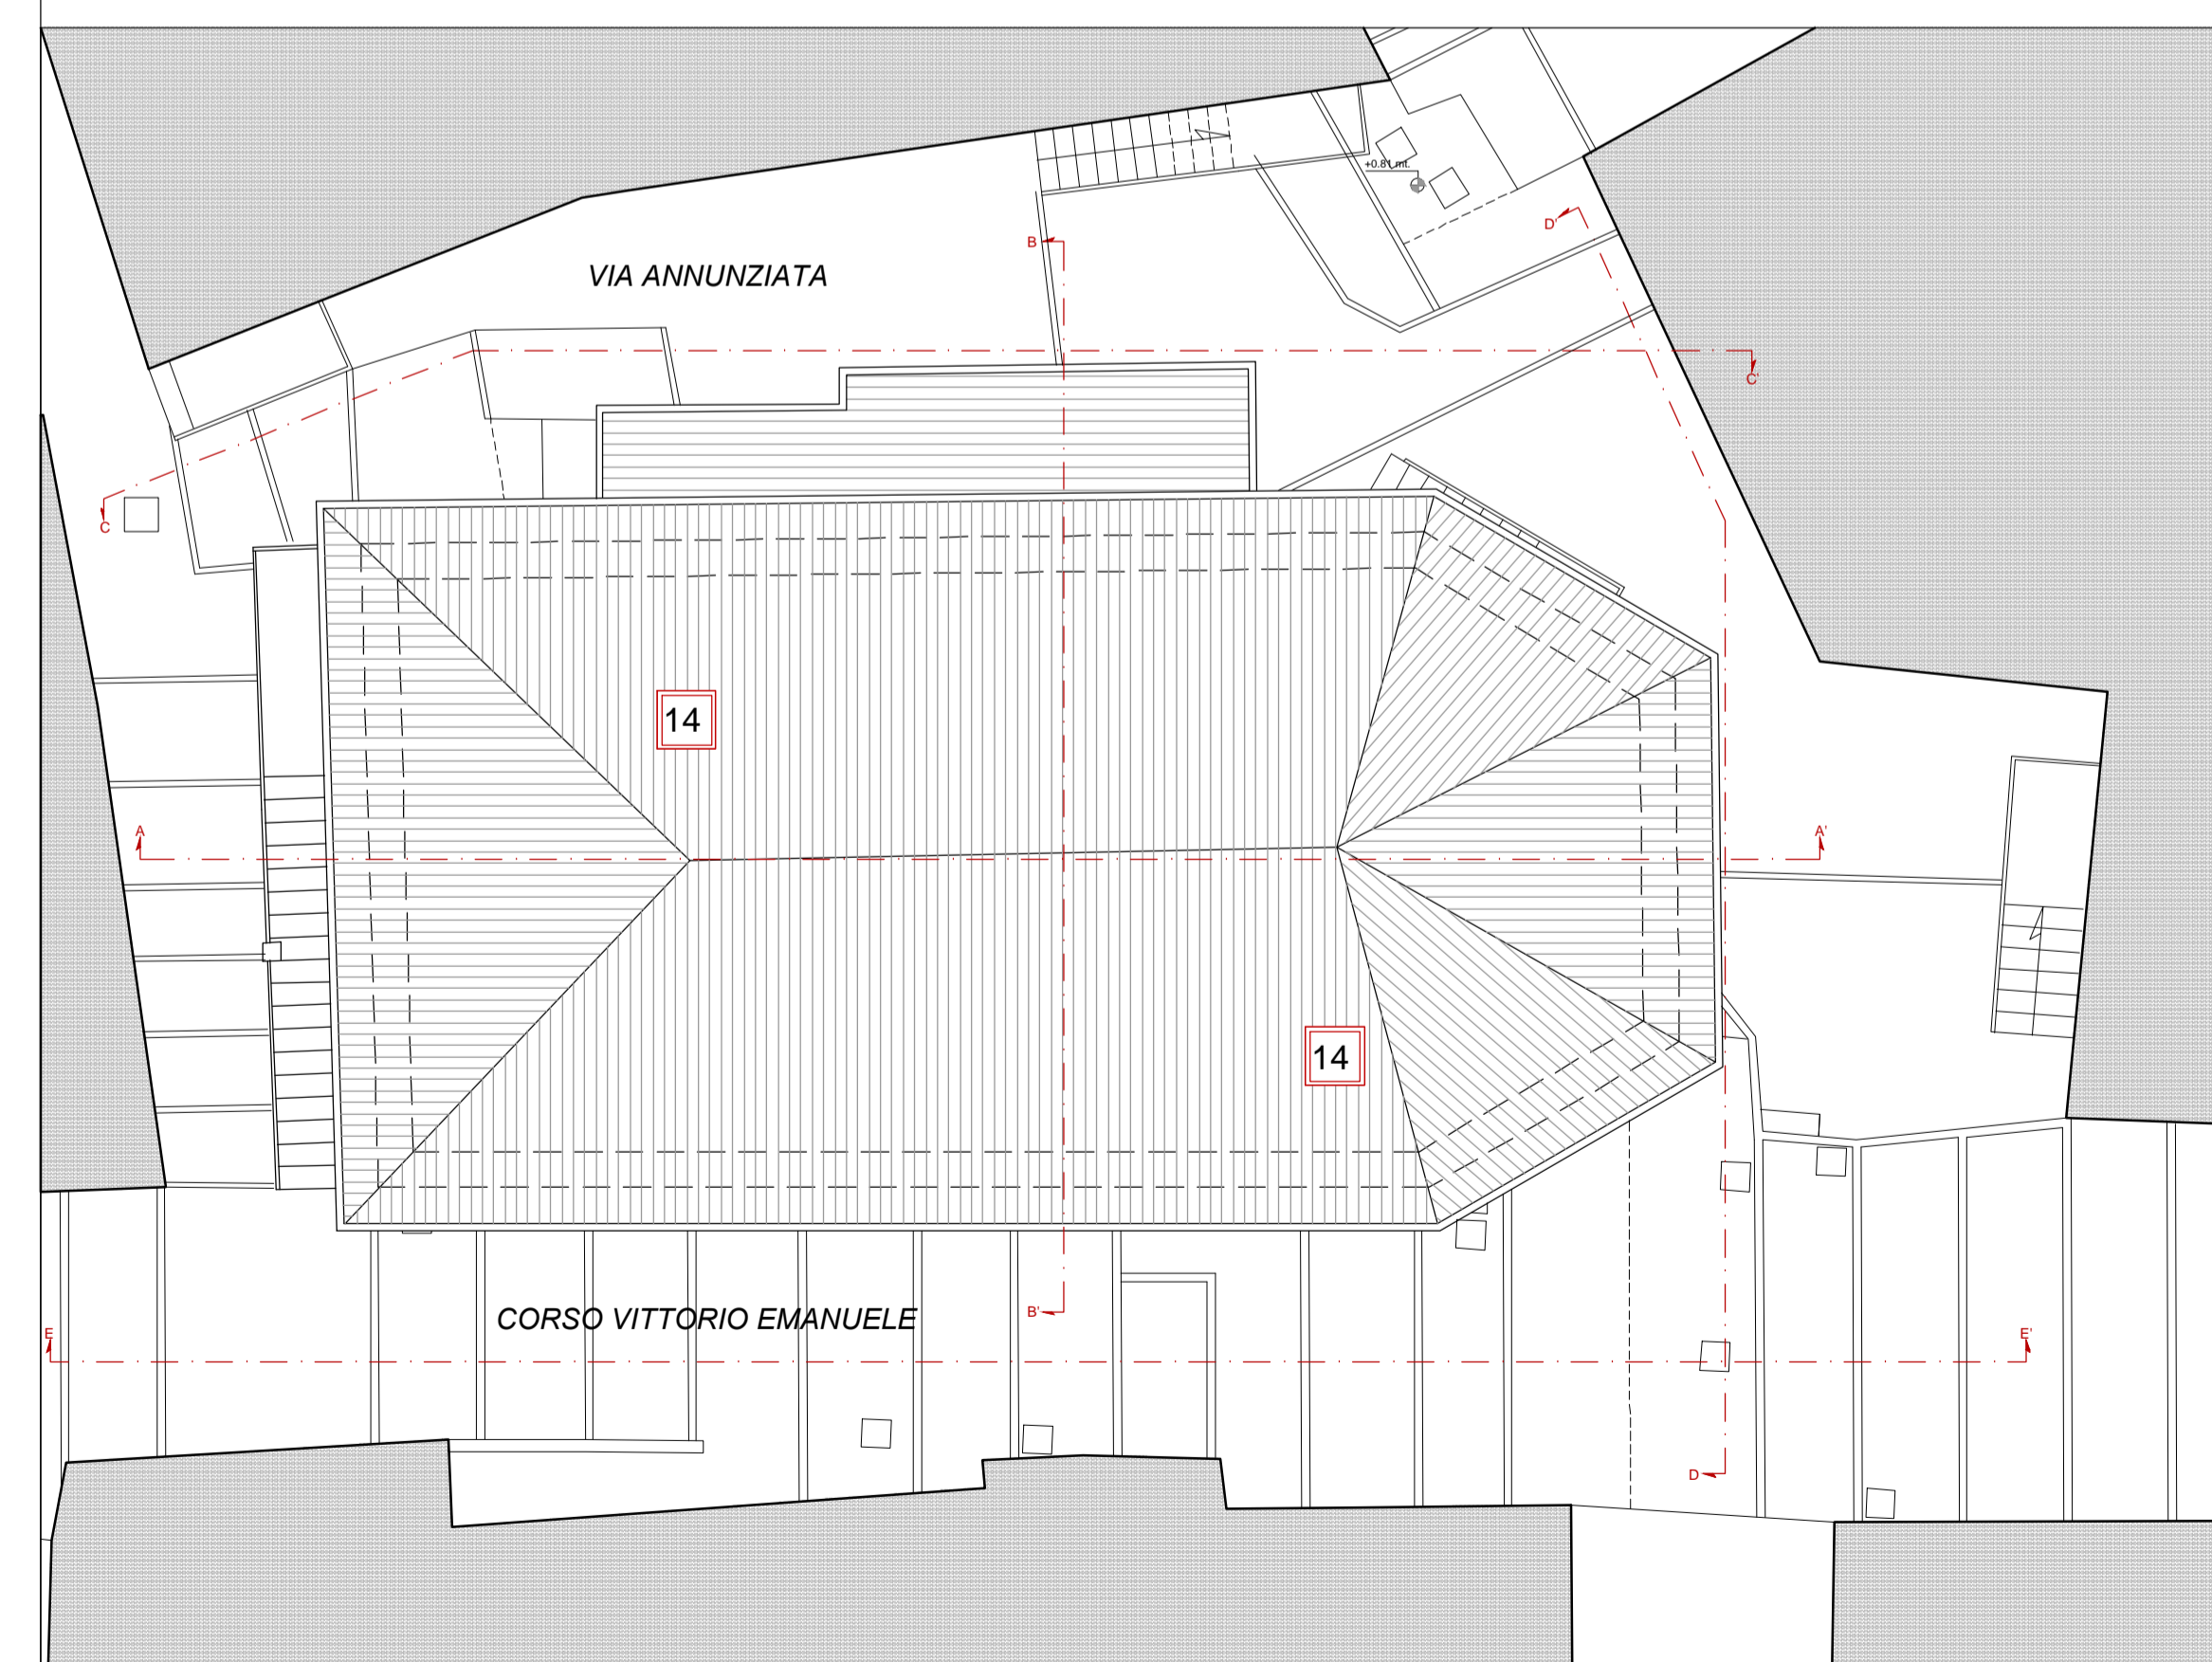
PLANIMETRIA COPERTURE SCALA 1:100

- 14 COPERTURA A TETTO CON PARTE DEGLI ELEMENTI STRUTTURALI AMMALORATI, MANCANZA DI ADEGUATA IMPERMEABILIZZAZIONE, MANTO DI COPERTURA IN TEGOLE IN PARTE DANNEGGIATE E/O DIVELTE DALLA POSIZIONE ORIGINARIA - CONTROSOFFITTO ESISTENTE DA REVISIONARE CON PARTI DANNEGGIATE DA SOSTITUIRE O INTEGRARE

- 17 CORNCIONI DANNEGGIATI IN PIÙ PUNTI SPECIE NEL CORPO AGGIUNTO DEL TEATRO - CANALI DI GRONDA E DISCENDENTI NON IDONEI E LESIONATI IN PIÙ PARTI, NON PERMETTENDO COSÌ UN CORRETTO DEFLUIRE DELLE ACQUE PIOVANE
